**Das
sächsische Bauernhaus
in Siebenbürgen**

**Was wie machen an alten Häusern?
Ein Leitfaden zur altbaugerechten Instandsetzung**

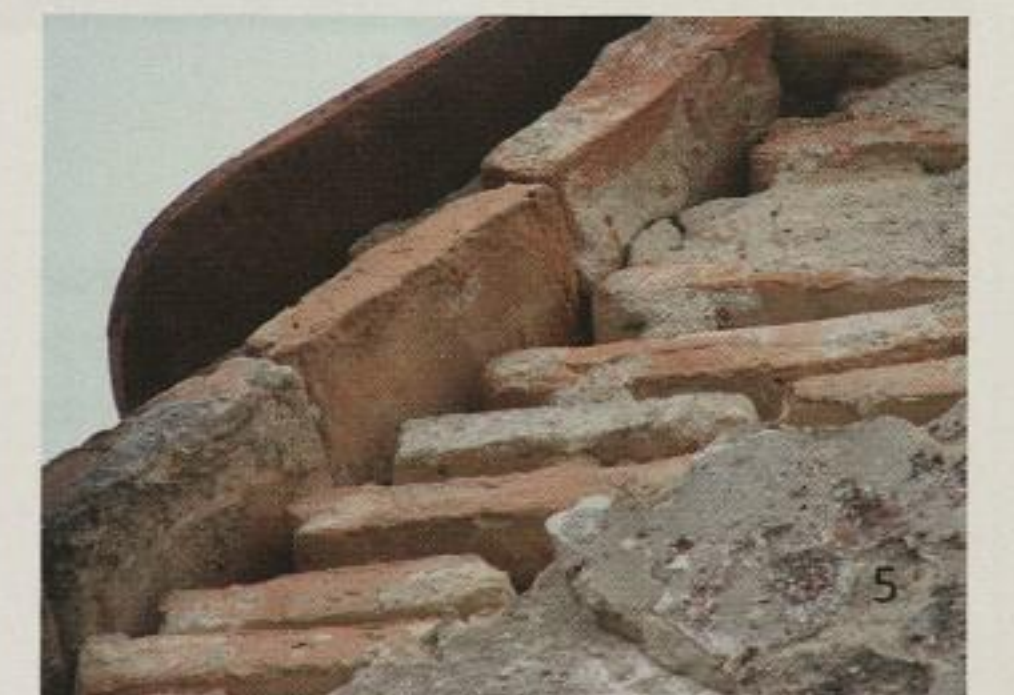
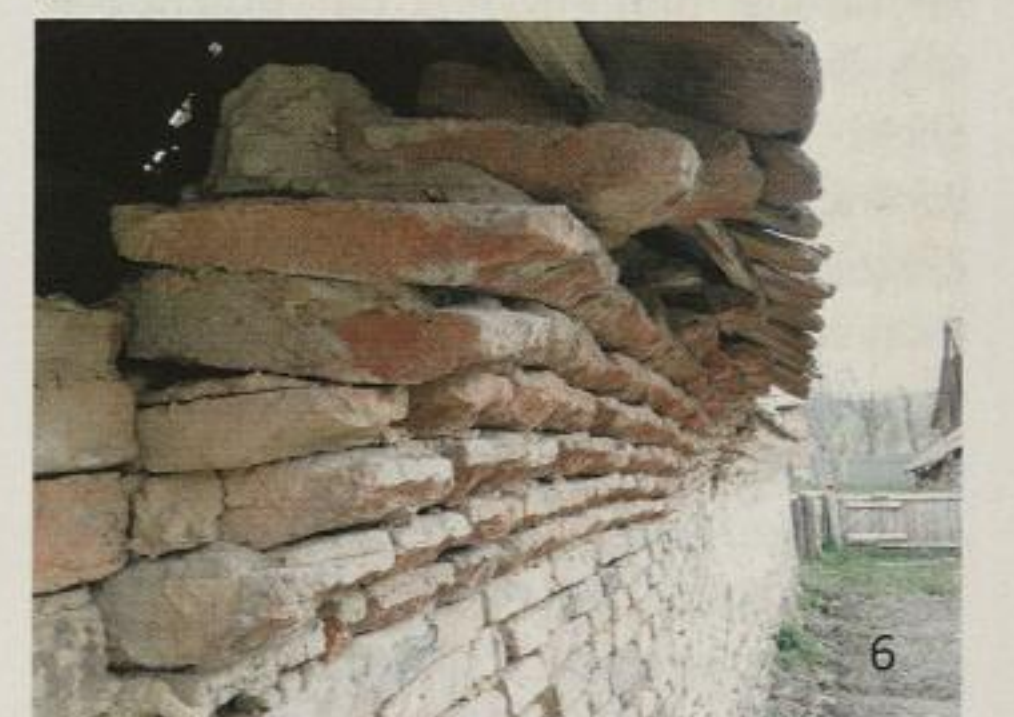
6. Traufgesims aus behauenen Ziegeln, für eine Putzkehle. Das Gesims verdeckt die Sparrenfüße.

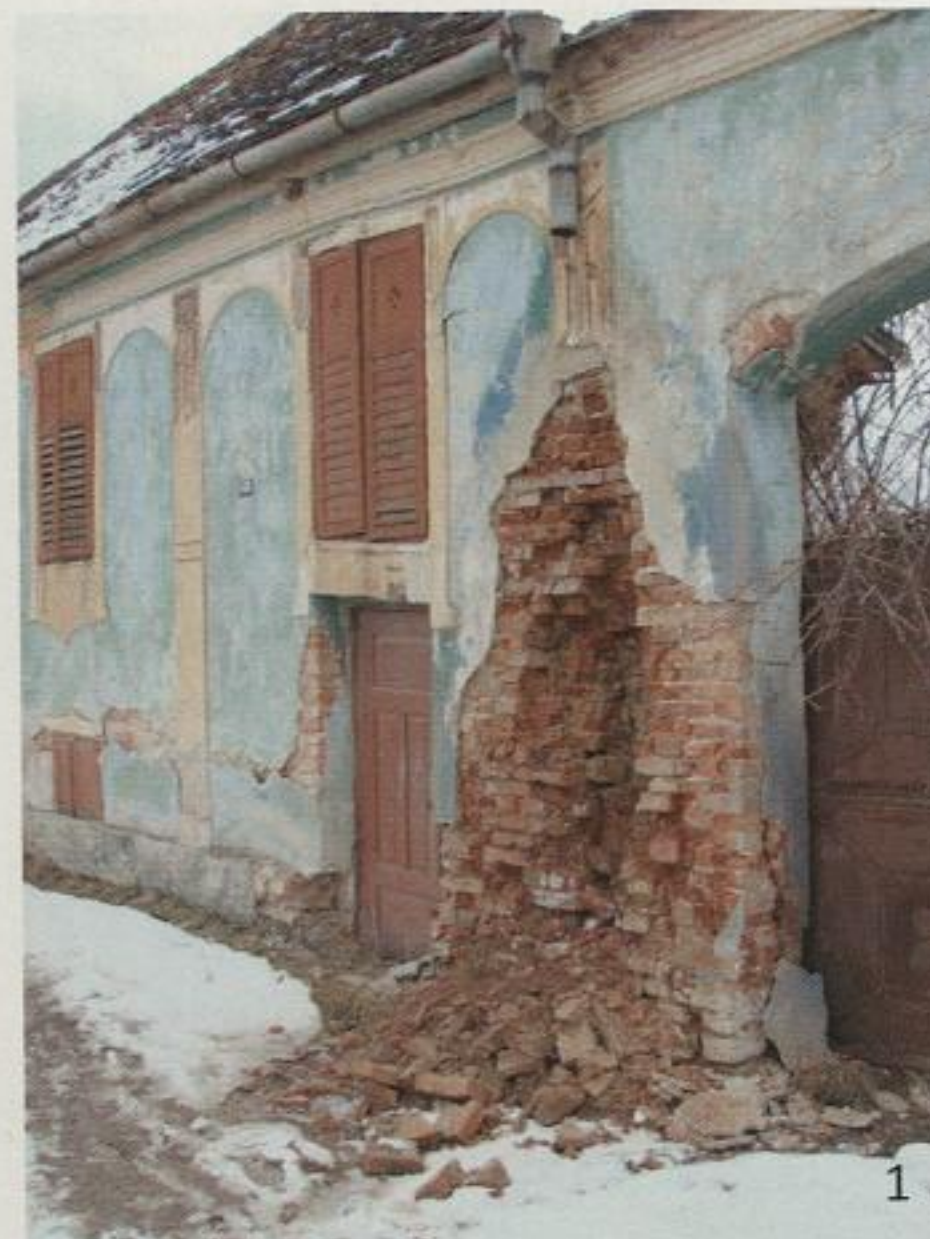
1. Folge eines dauerhaft fehlenden Regenrohres.

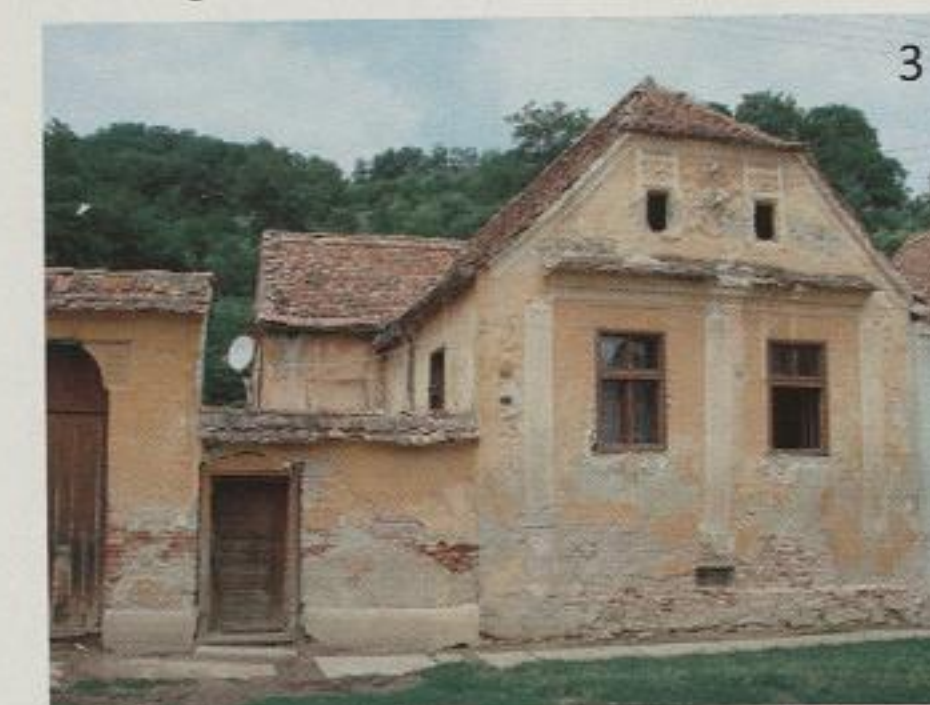
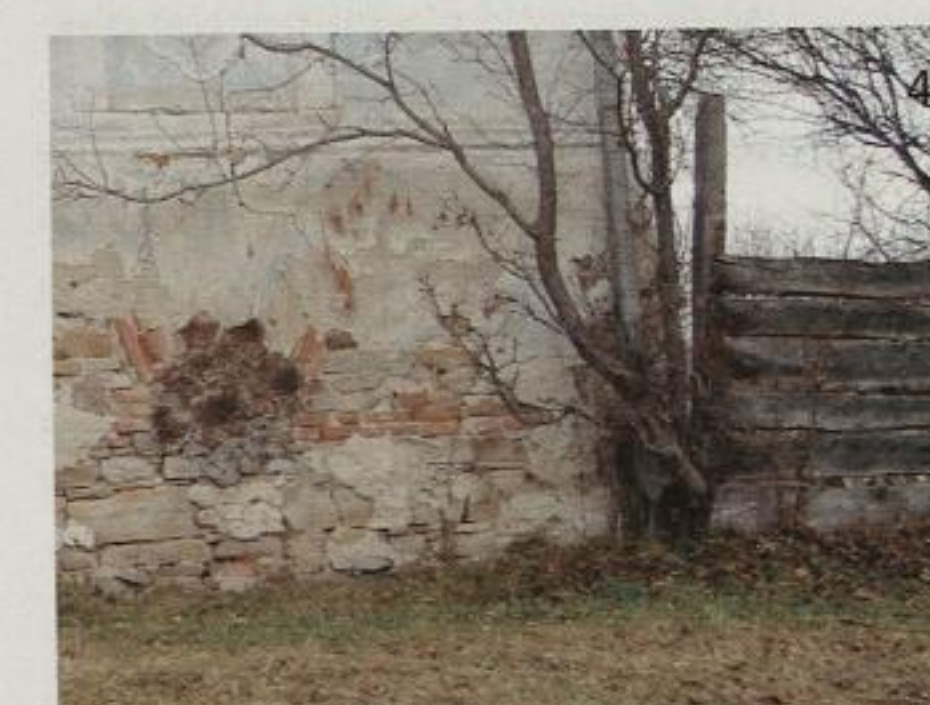
2.+3. Mangelnde Instandhaltung an Dach und Fassade führt zu schweren Folgeschäden.

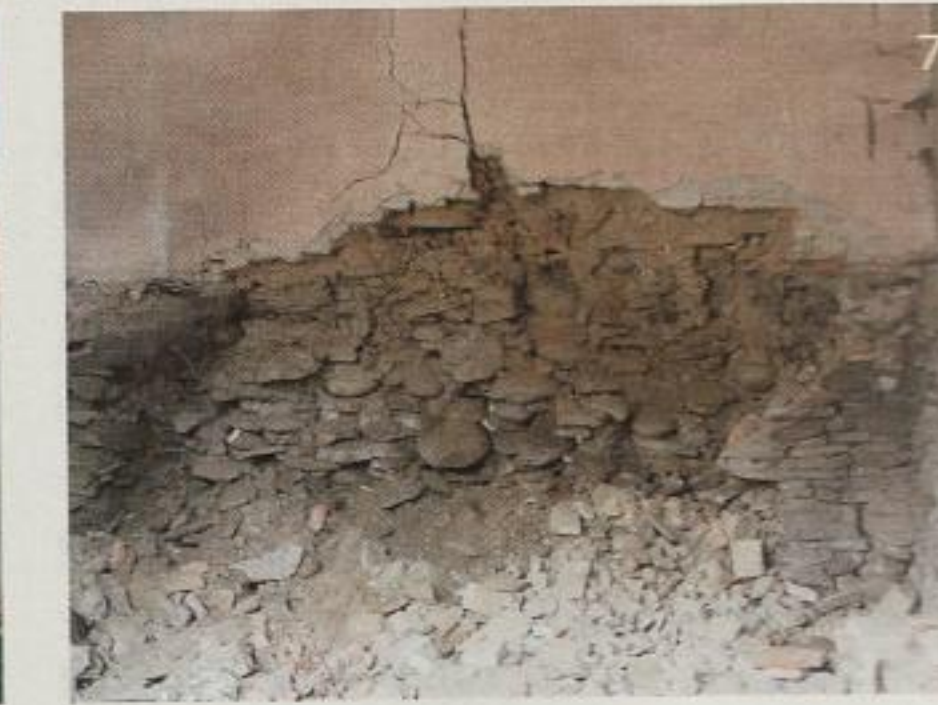
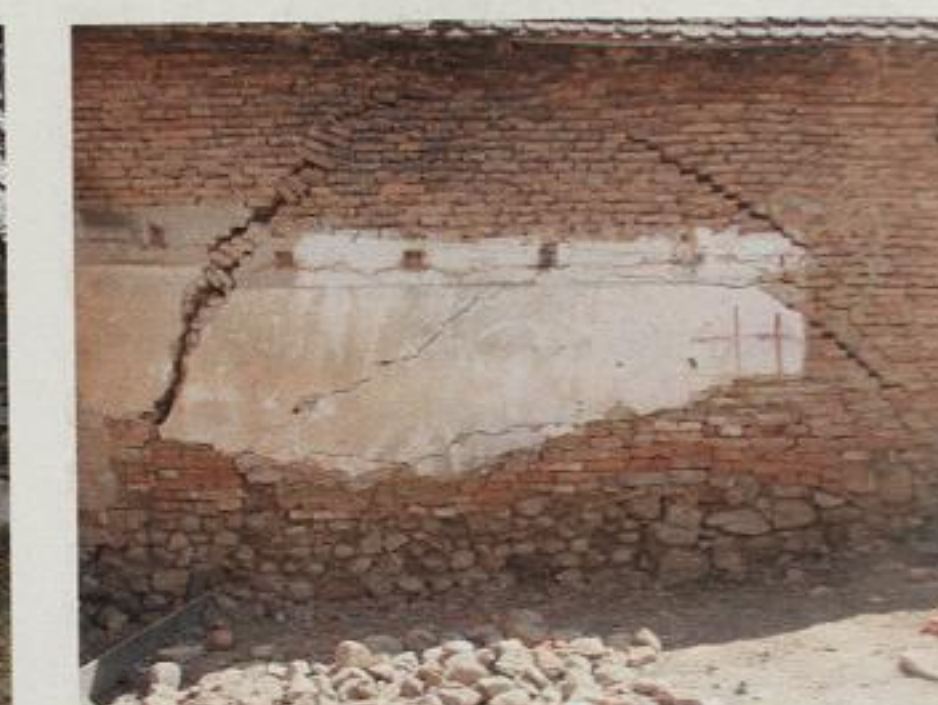
6.+7. Das Fugengerüst quillt auf, die innere Mauererschale stürzt ein.

8. Das aufgehende Mauerwerk sackt ab und stürzt schließlich vollständig ein.

Der **Eintritt von Sickerwasser** durch die Grundmauern kann zum Quellen und zum Auswaschen der Fugen und dann zum Versagen der Tragfähigkeit führen. Ein Fallbeispiel zu diesem Schadensfall ist auf Seite 34, rechte Spalte, Fotos 4–8 dargestellt. Sickerwasser ist auch aus diesem Grund mit Sorge zu betrachten und man sollte die Substanz der Fugen im Auge behalten.

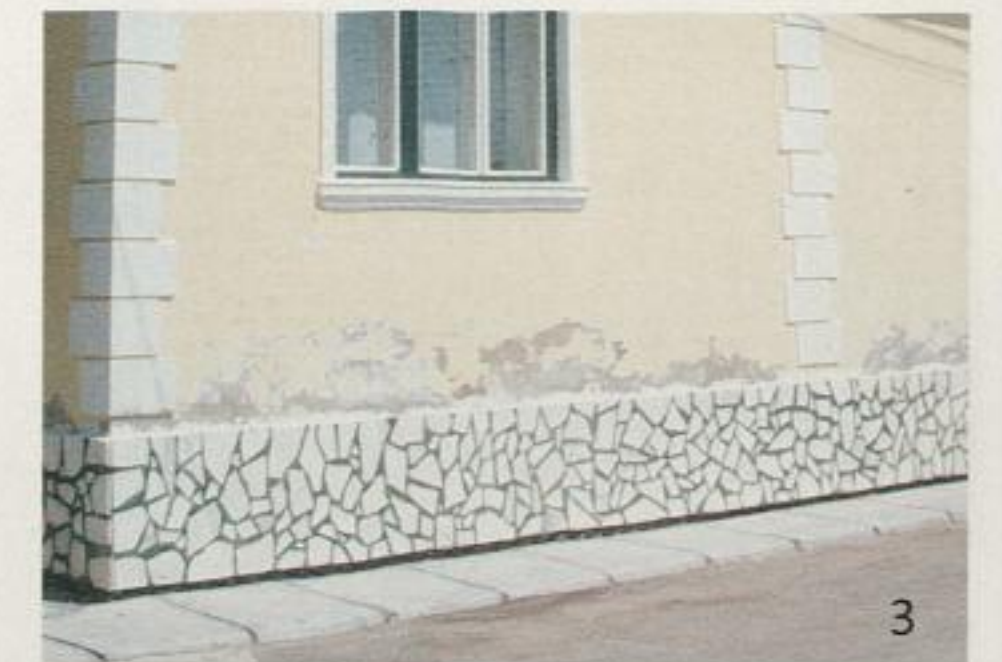
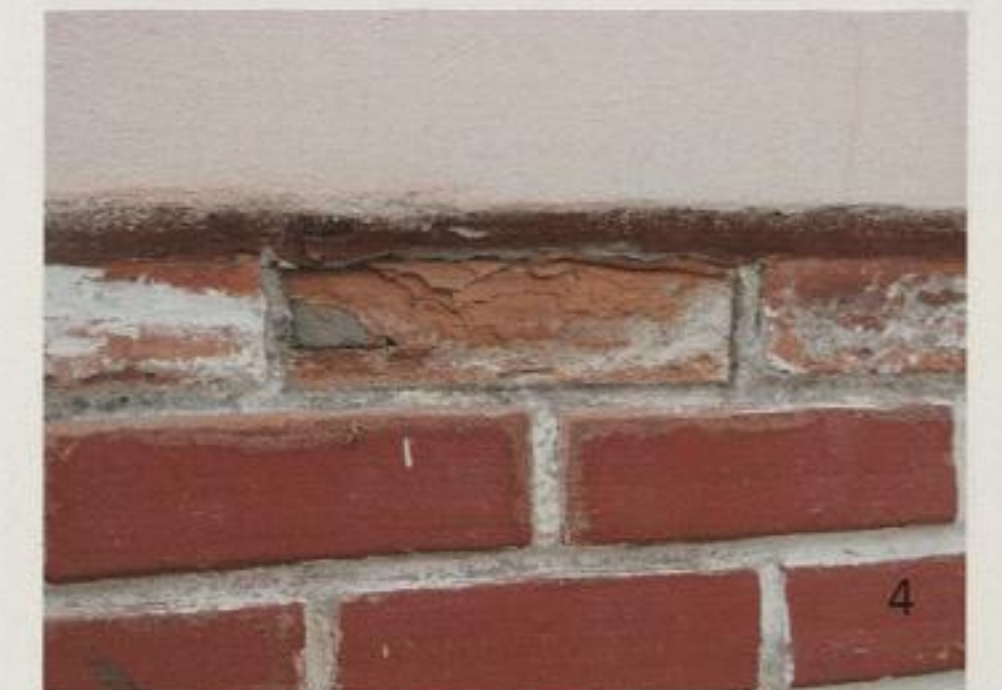
3. Der Feuchtehorizont steigt über den abgedichteten Sockelbereich.
4. Die Verdunstungsfläche der Wand ist auf einen schmalen Streifen begrenzt. Erhöhte Feuchte und Salzausblühungen sind die Folge

Wird die Verdunstungsleistung herabgesetzt etwa durch eine diffusionsdichte Beschichtung auf der Wandinnenseite oder, wie in Abb. 39.2 dargestellt, die Verdunstungsfläche durch einen diffusionsdichten Sockel verringert, so wird nach dem Gesetz des Gleichgewichtes die Verdunstungsfläche an anderer Stelle aufgebaut, in der Regel durch kapillaren Anstieg des Feuchtehorizontes in dem Mauerwerk. Die Folgen dieses physikalischen Ausgleichsprozesses können sehr vielfältig sein. So kann es zum Beispiel zu einer Durchfeuchtung von Mauerwerksbereichen in den Wohnzimmern kommen, in deren Folge dann die Wärmedämmeigenschaften der Wand drastisch absinken, es folgen Kondensation, Schimmelbildung und holzerstörende Prozesse.

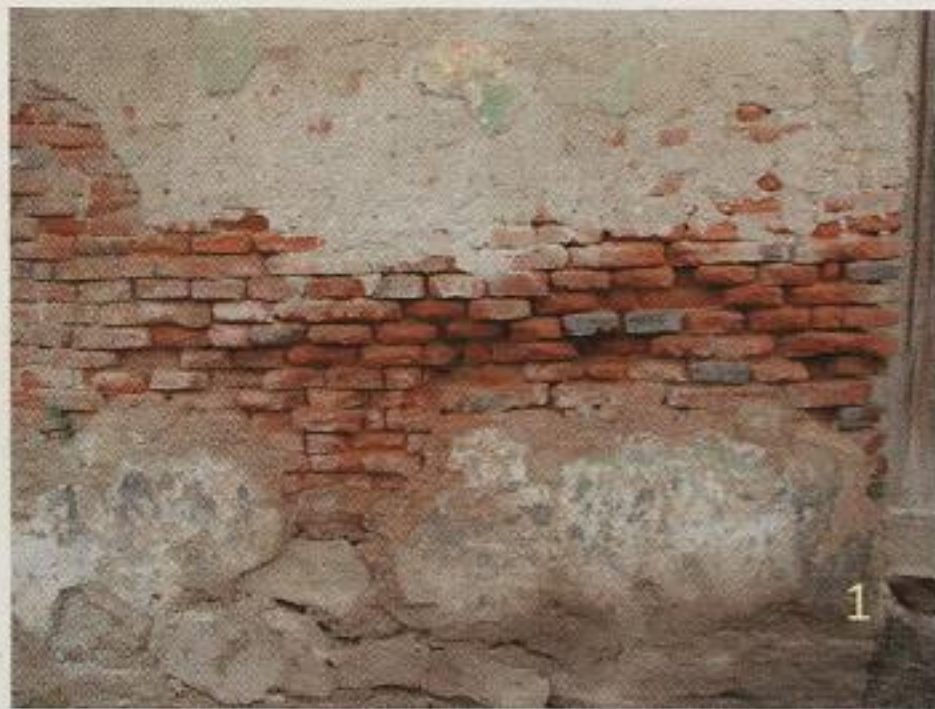
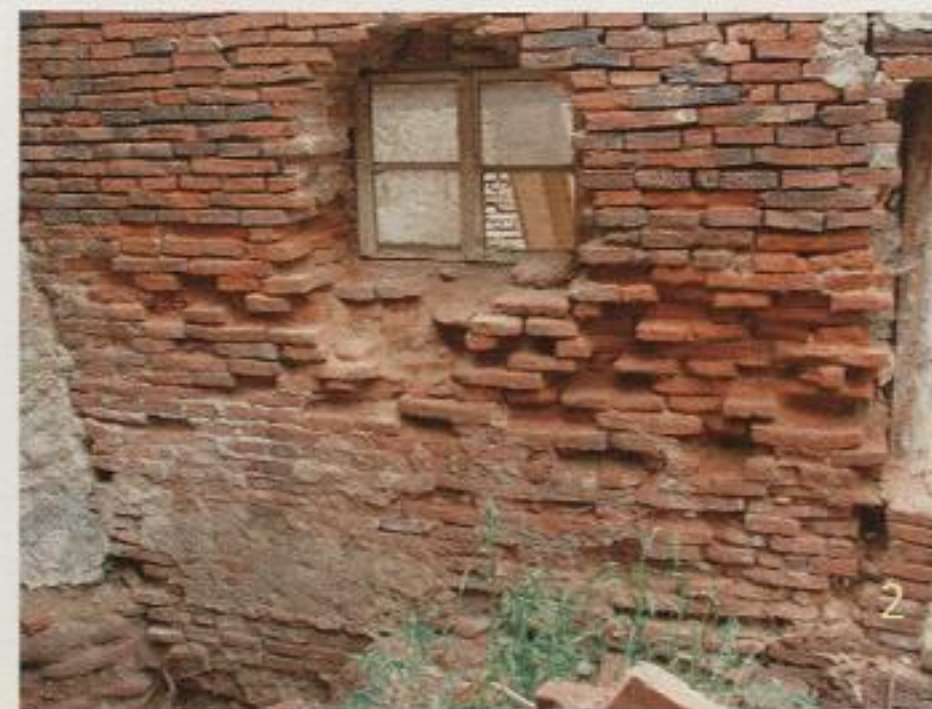
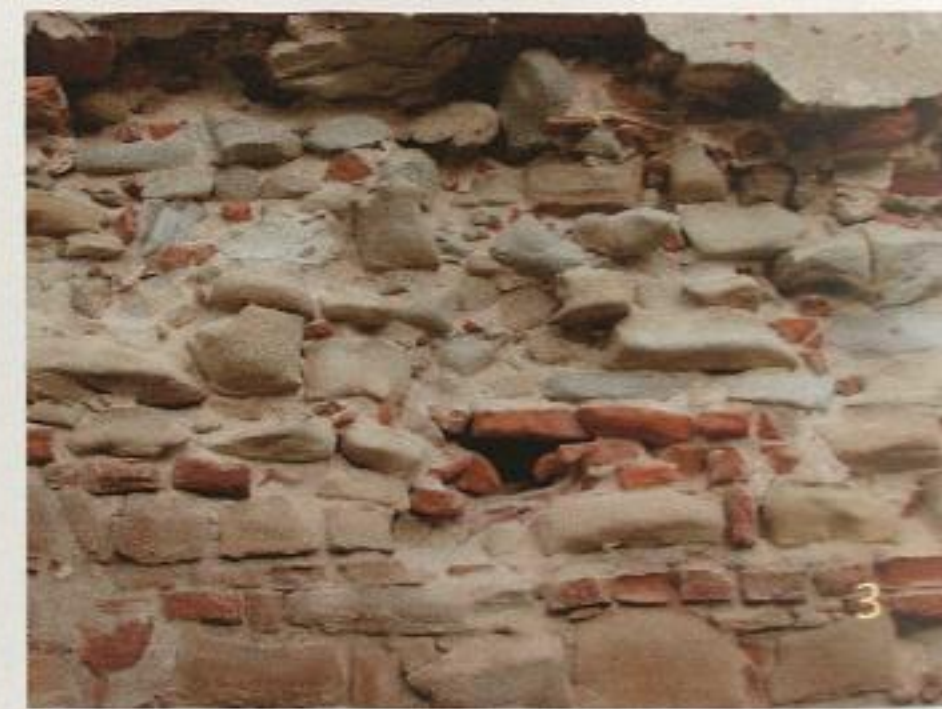
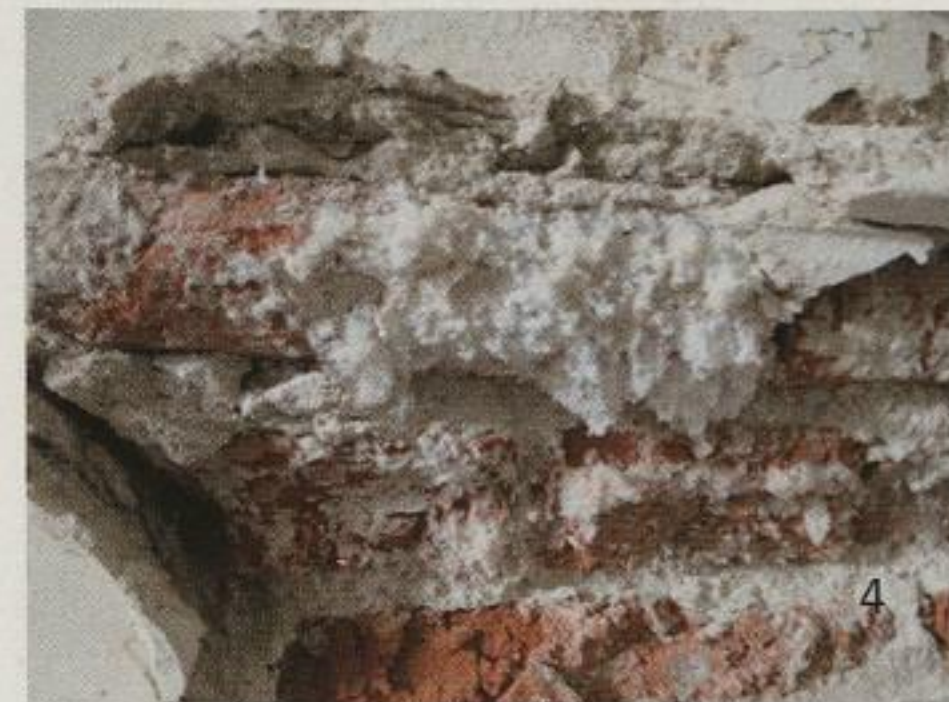
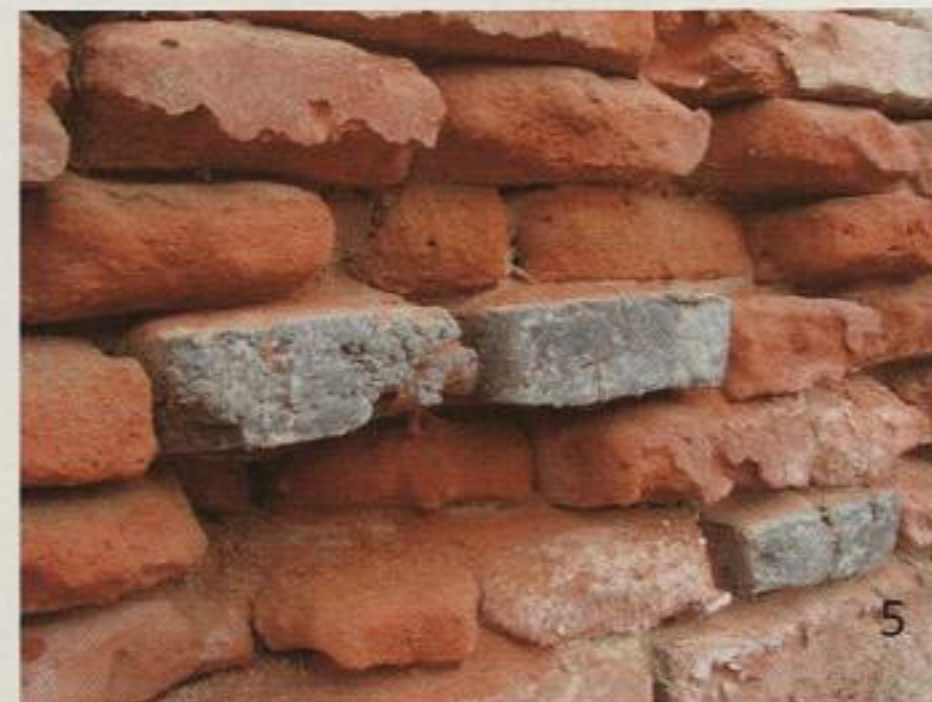
Fotos Seite 40.

- 1.–3. Salzschäden entstehen meistens am oberen Rand des Feuchtehorizontes, wo die Feuchtigkeit verdunstet und die Salze auskristallisieren. Damit ist fortschreitender Materialverlust der Randzonen und eine Zermürbung des Mörtels verbunden.
4. Salzausblühungen in einem ehemaligen Stallgebäude.
5. Die härter gebrannten Schmolzziegel sind dichter und weniger porös.

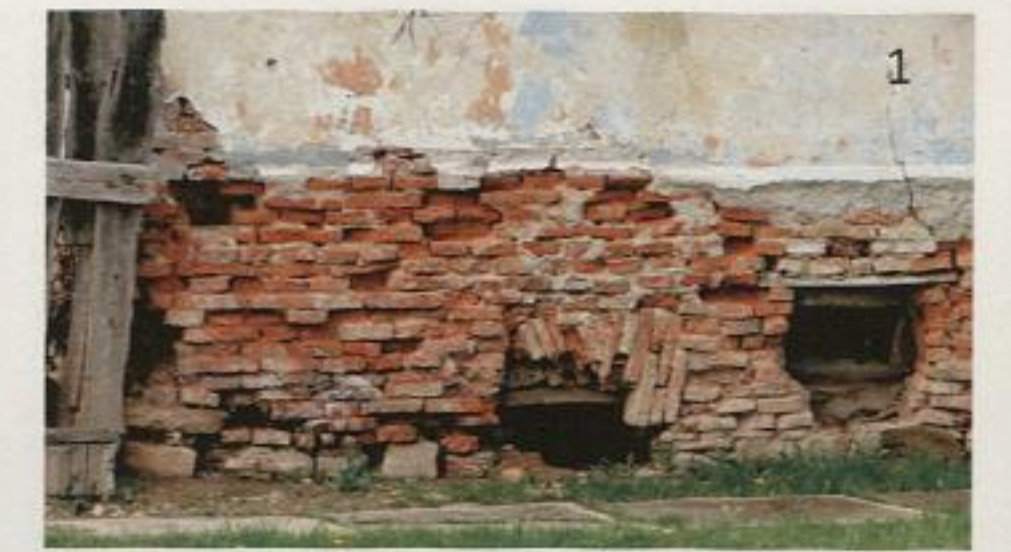
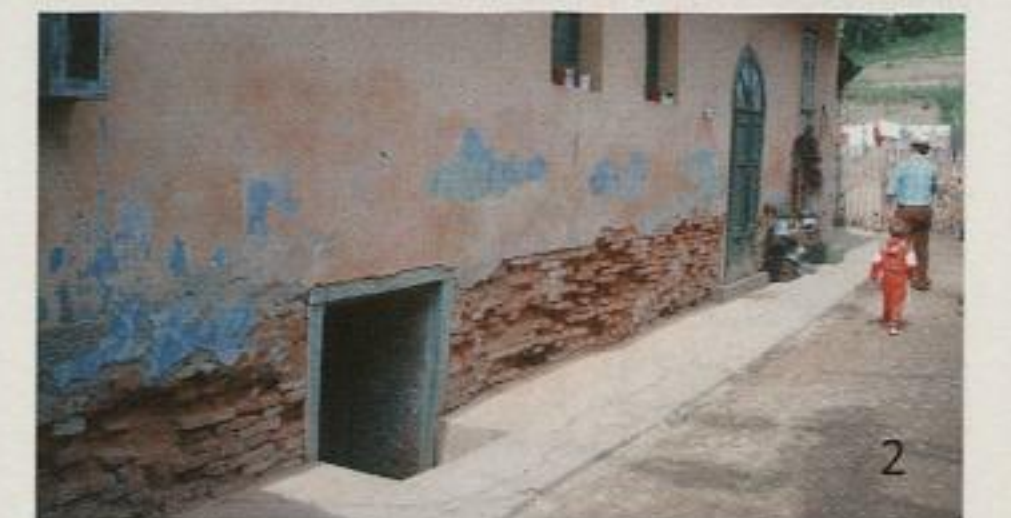
Fotos Seite 41.

- 1.–3. Ohne schützende Putzschicht wird das Ziegelmauerwerk durch Spritzwasser und in der Folge durch Frost und Salze zerstört.

- Mangelnde Instandhaltung des Sockelputzes. Ohne den schützenden Putz ist das darunter liegende Mauerwerk den weiteren Zersetzungen ausgeliefert.
- Häufig tritt der Schaden auch dort auf, wo verstärkt Regenwasser anfällt, also rund um den Ablauf von Regenrohren oder in der Nähe von Gossen. Das Ausspülen von Mauerwerksfugen trägt dann erheblich zur Materialdurchfeuchtung und -Zerstörung bei.

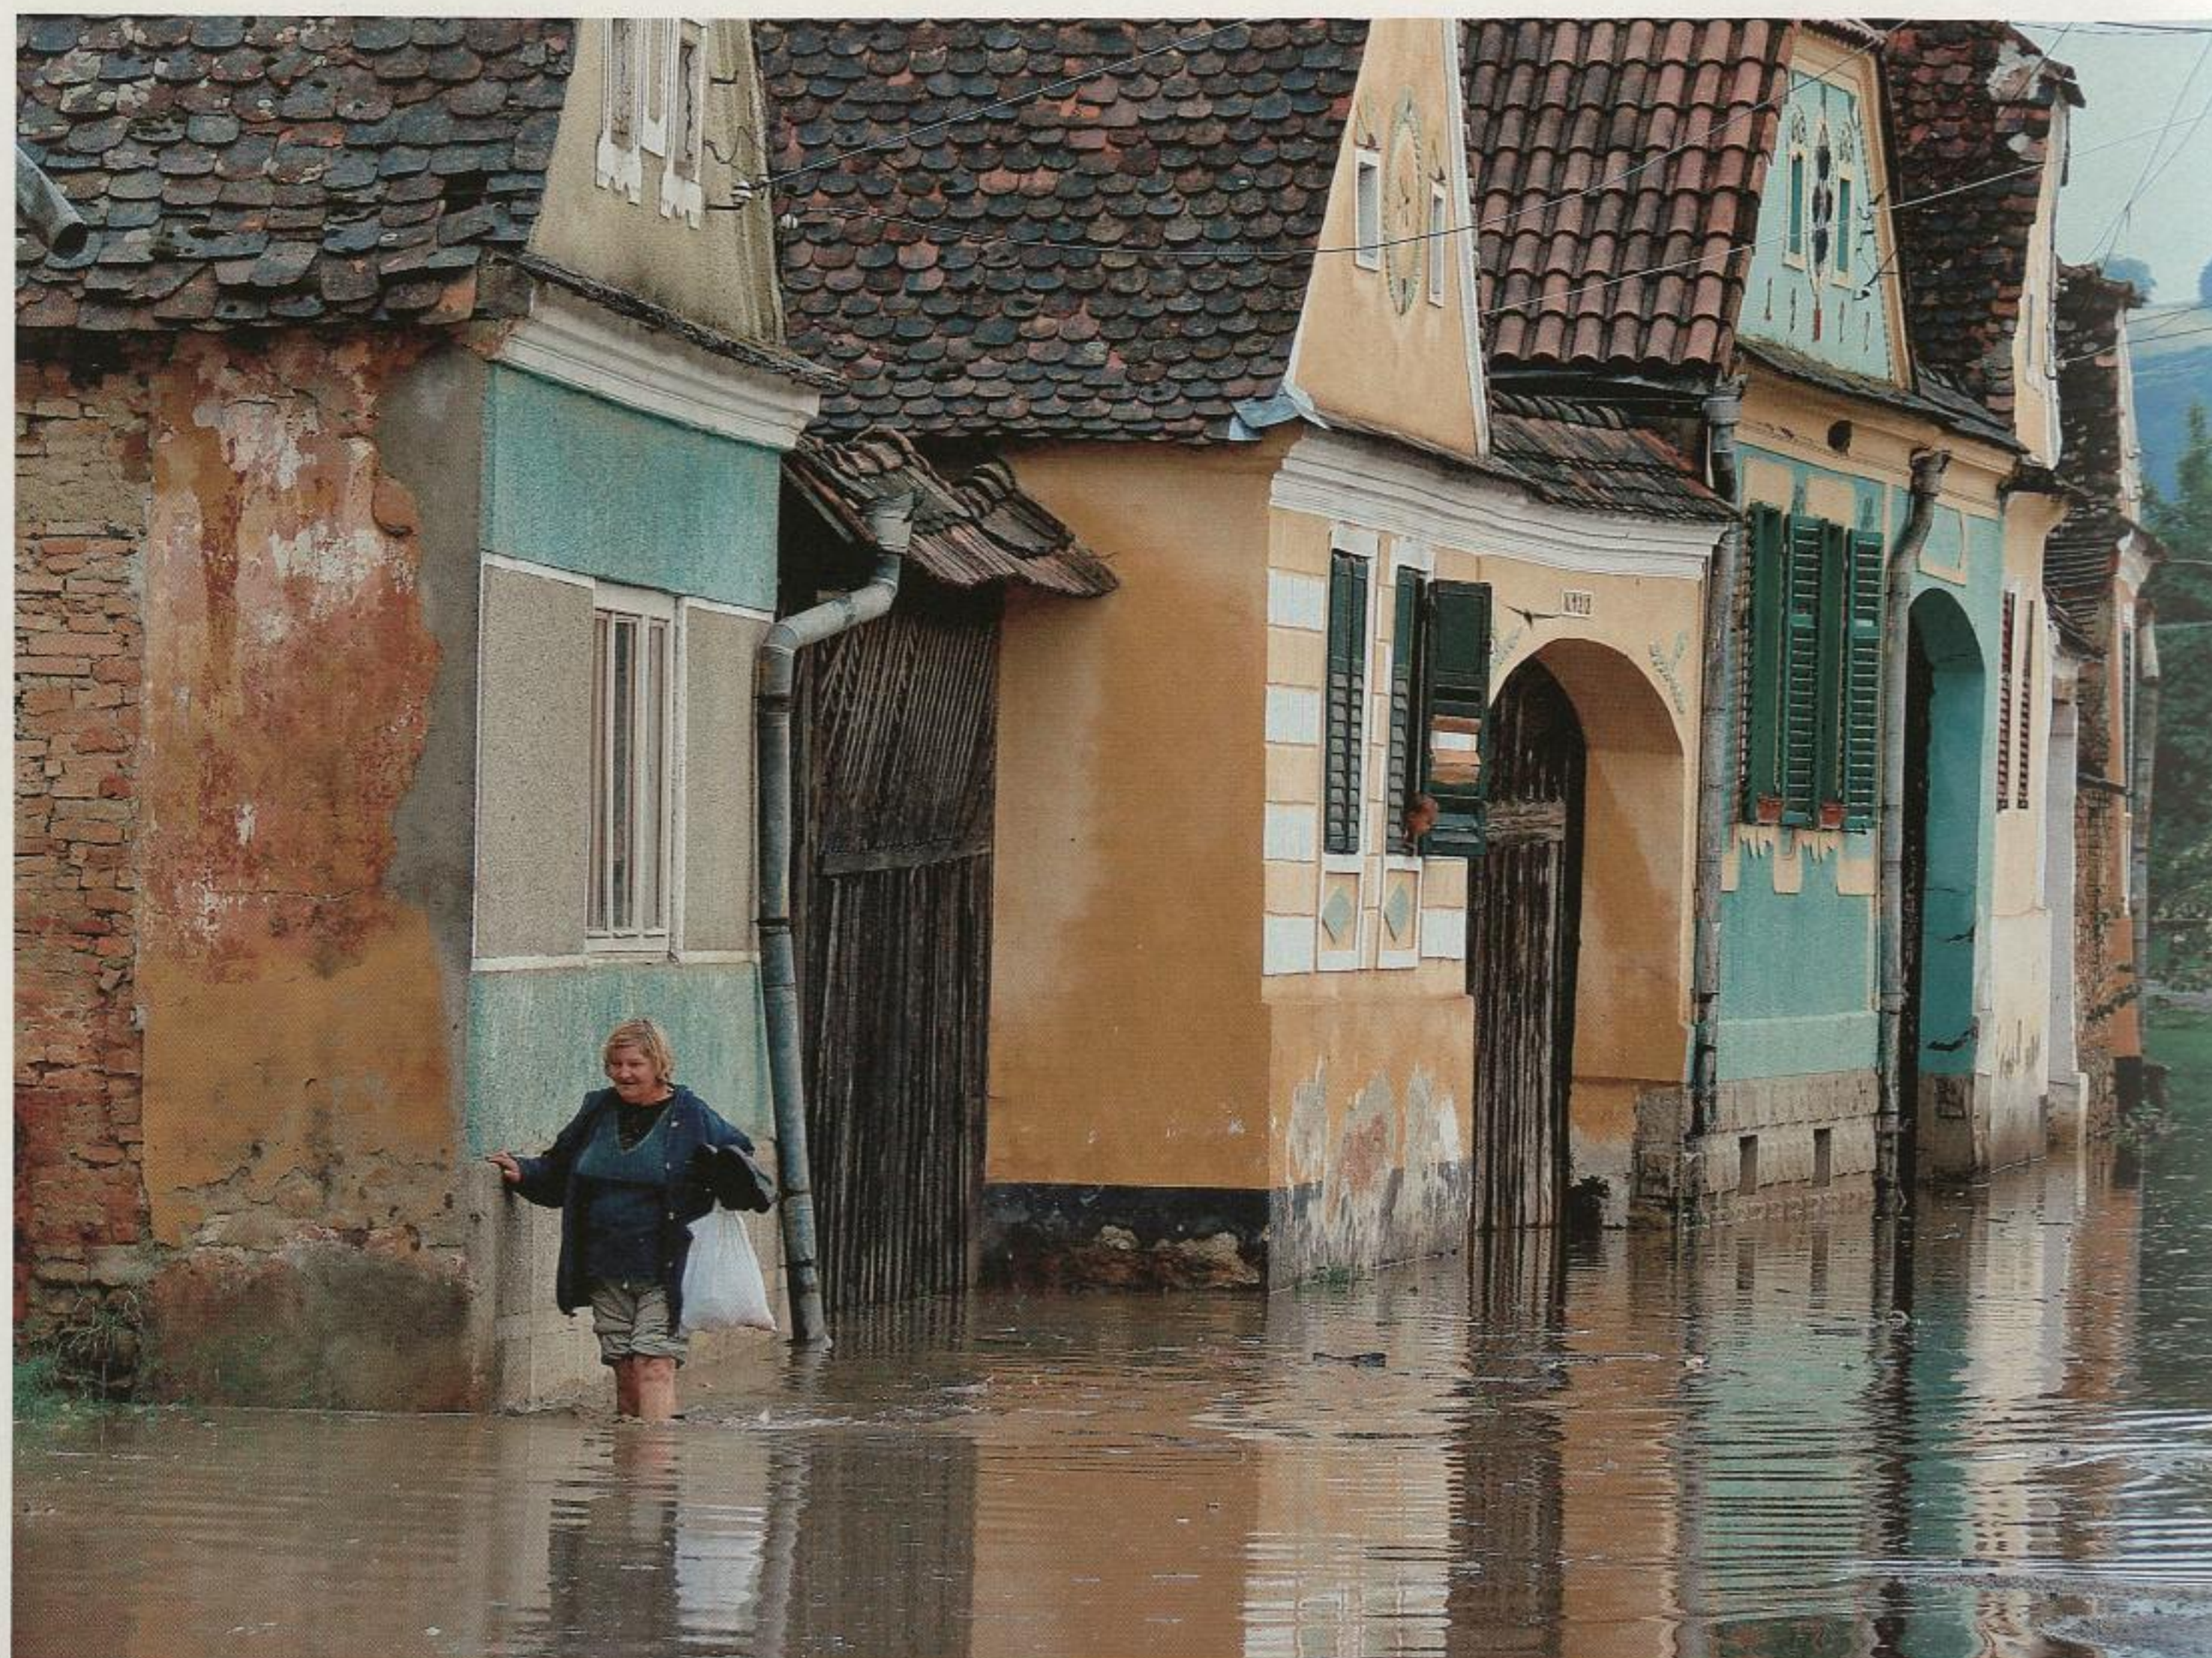
Unter derartigen Verhältnissen wie hier in Malmkrog leides jedes Gebäude. Es ist immerhin erstaunlich, wie viel mit Kalk geputzte Fassaden aushalten können.

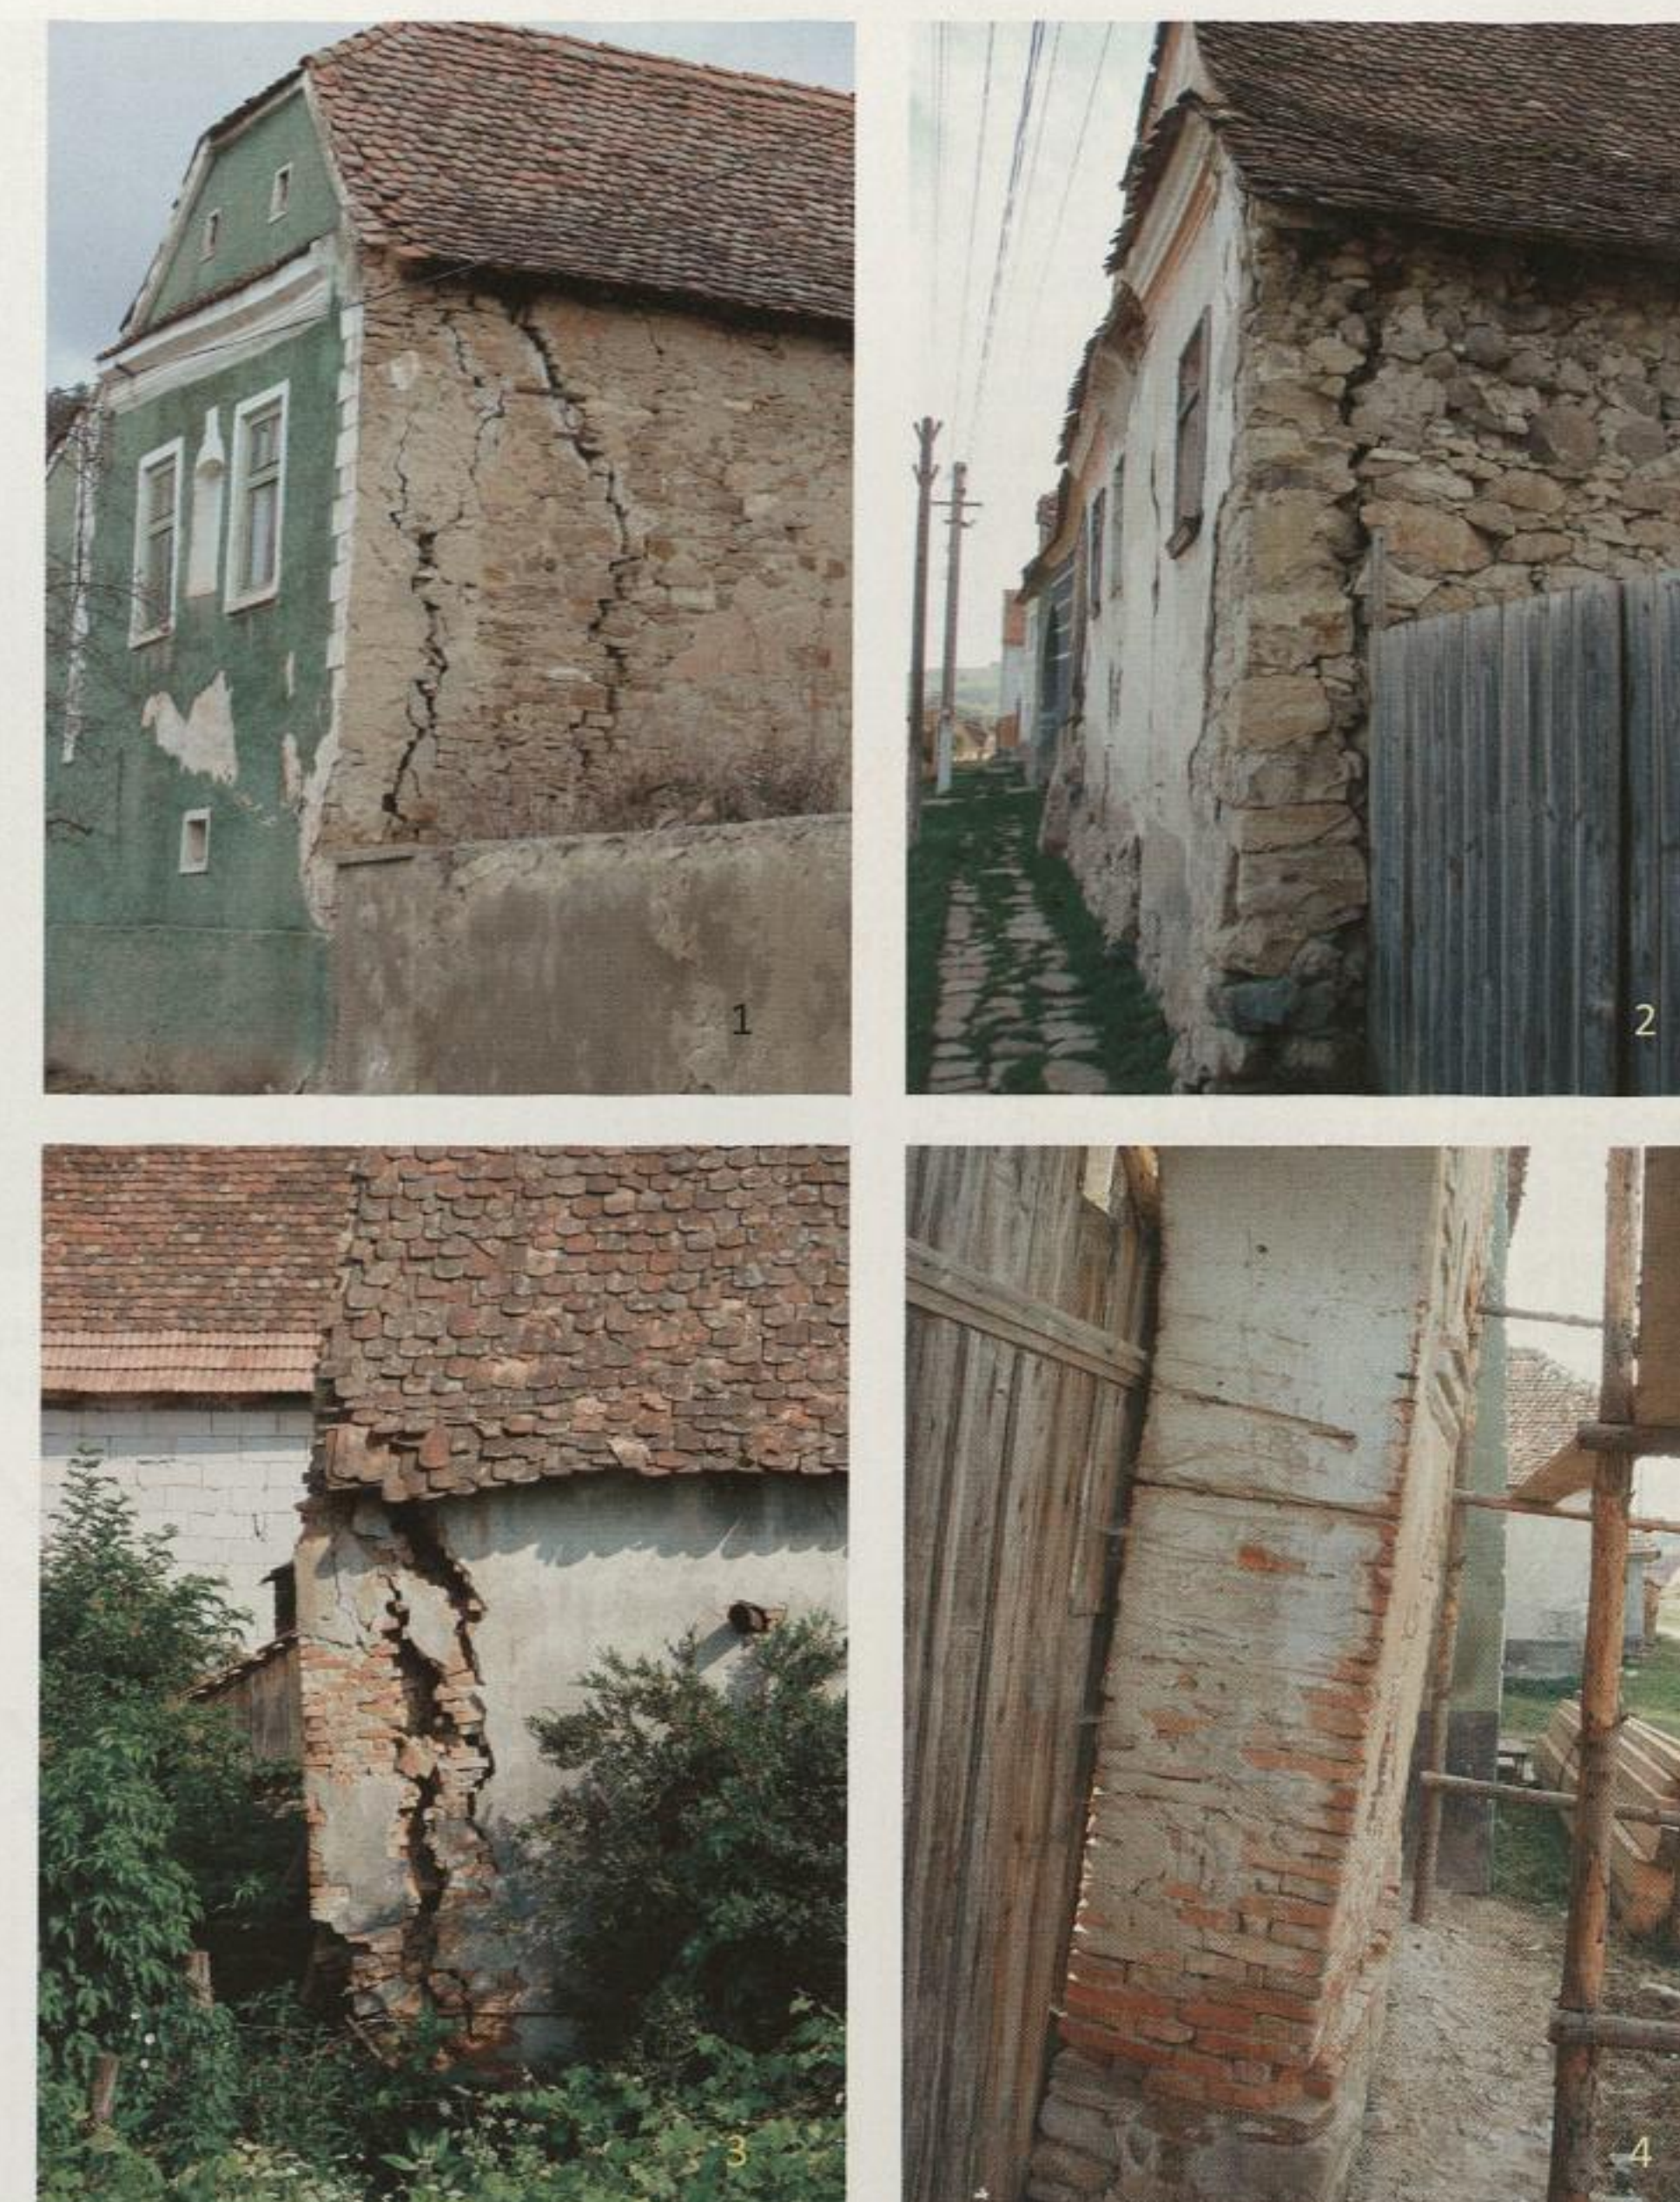
Fotos Seite 43.

1.–3. Kipprisse infolge unterschiedlicher Setzungen von Traufwänden und Fassaden

Unterschiedliche Setzungen werden sich meistens in ausgeprägten Rissbildern zeigen. Aber auch ein Neigen eines ganzen Mauerwerkskörpers, insbesondere von freistehenden Mauern kann auf eine Setzung der Fundamente zurückzuführen sein (Schadensfall Nr. 11 in der Übersicht, Foto 43.4). Aber Vorsicht, Setzung ist umgekehrt nicht immer die Ursache für ein geneigtes Mauerwerk, wie aus der Skizzenreihe in Abb. 43.5 hervorgeht.

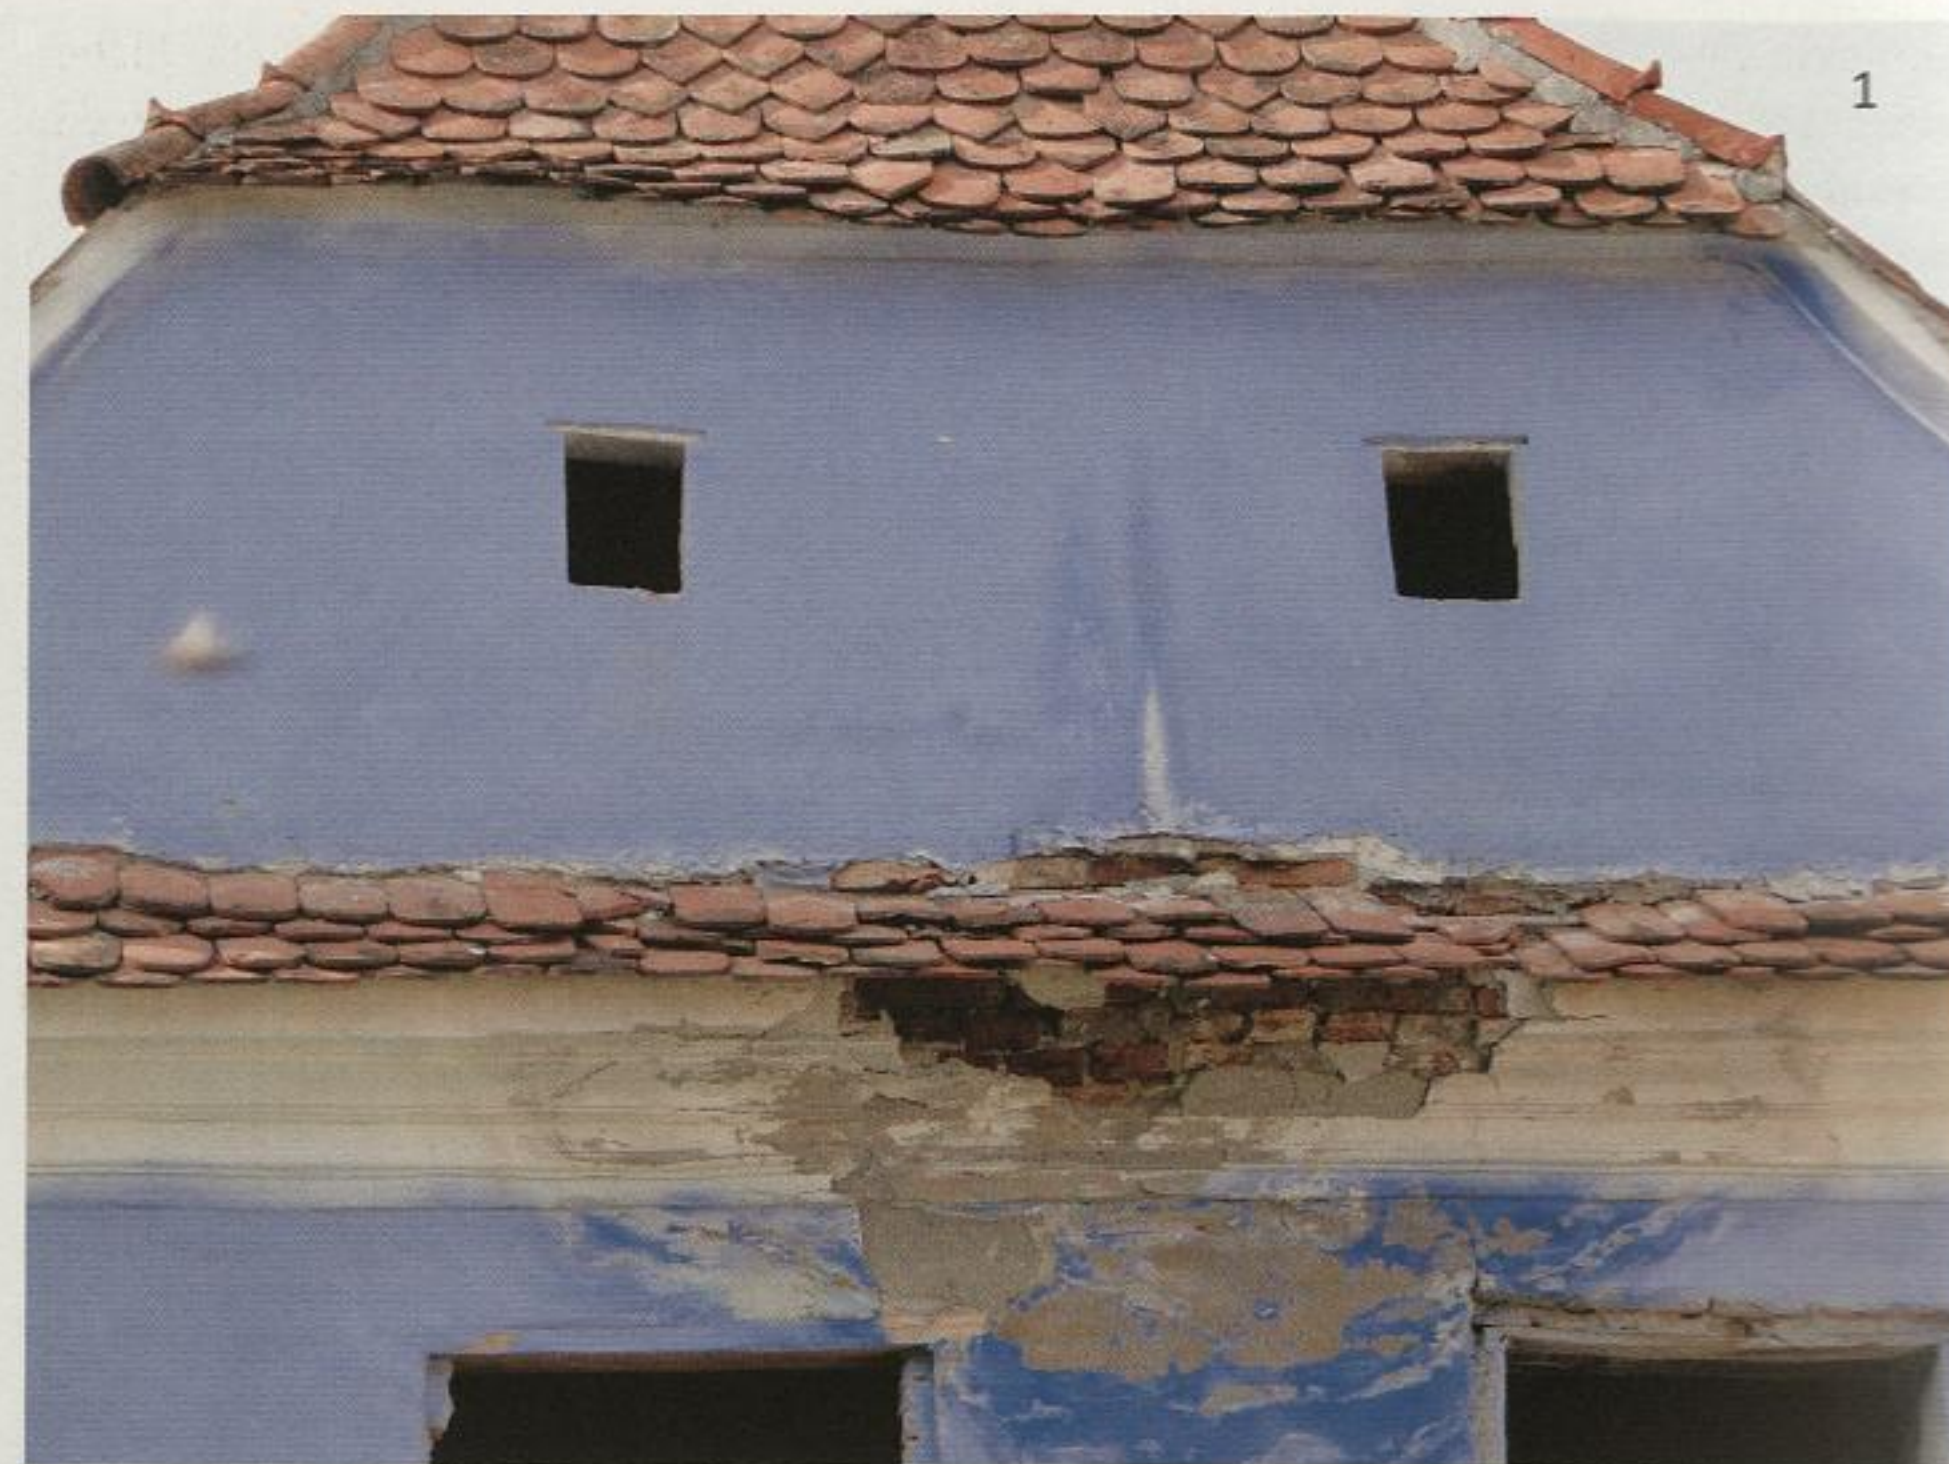
Abb. 44.2. Fassadenschnitt intakt (links) und verformt (rechts)

Es ist nicht einfach, eine Ursache für diese Verformung pauschal zu benennen, man muss dafür die konstruktiven Rahmenbedingungen im Einzelfall untersuchen. Folglich kann man ebenso wenig pauschal eine Reparaturanleitung geben, ein Fallbeispiel ist im Kapitel über Reparaturen dargestellt. Mit diesem Schadensfall ist ein Konflikt vorprogrammiert zwischen einer technisch „besten“ Lösung, indem

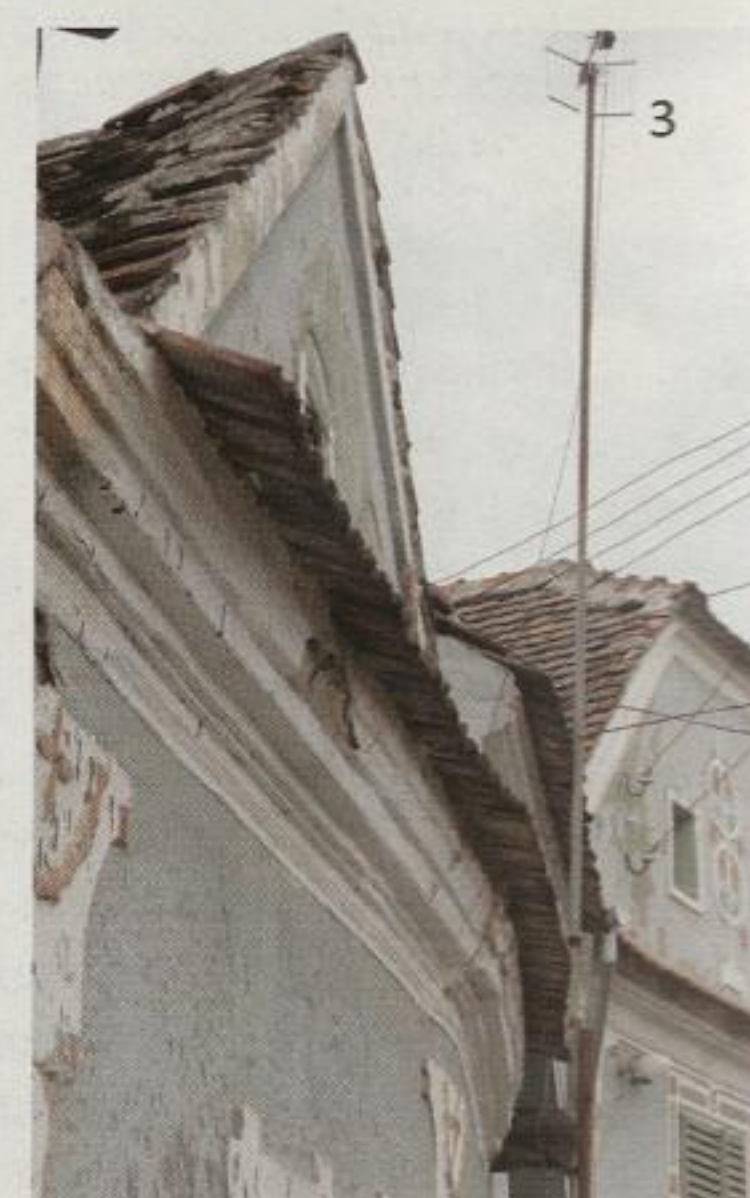
Fotos Seite 44.
1.+3. Starke Ausbeulung der Giebelwand in Fassade Mitte in der Höhe des Gesimses mit fortschreitender Schädigung.
